VALUTAZIONE DELLE PRESENZE DI ARCHITETTURA RURALE SPARSA PRESENTI
NEL TERRITORIO DEL PARCO DEL SERIO
AI FINI DI UN PROGRAMMA DI TUTELA E MANUTENZIONE PROGRAMMATA

RELAZIONE

SECONDA PARTE: IL PIANO DI SETTORE PER I BENI ISOLATI EX ART. 27 DELLE NORME TECNICHE DI
ATTUAZIONE DEL PIANO TERRITORIALE DI COORDINAMENTO DEL PARCO DEL SERIO

2.4.2 Esempio di compilazione di schedatura dei beni isolati di valore storico, ambientale ed artistico: la cascina Isola del Bosco a Romano di Lombardia

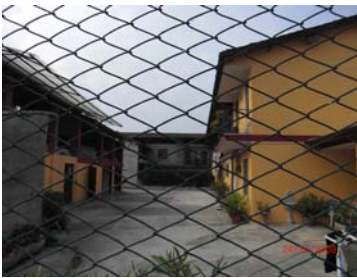
RIFERIMENTO (FOTO - SCHIZZO)	ELEMENTO	DESCRIZIONE	MATERIALE	STATO DI CONSERVAZIONE
B1	aia	pavimentata	cemento	fessurazioni
b2	orto	in parte recintato	rete metallica	ordinato, ben tenuto
b3	orto	in parte recintato in parte delimitato con cordolo in ciottoli	rete metallica, ciottoli	ordinato, ben tenuto
B4	letamaia	Interrata e delimitata	cordolo in muratura	
b5	orto	in parte recintato in parte delimitato con cordolo in ciottoli	rete metallica, ciottoli	ordinato, ben tenuto
b6	marciapiede		battuto di cemento	usurato
b7	separazione interna tra diverse proprietà	muro con aiuola delimitata da cordolo in c.a. fiorita e rampicante	cemento con rete metallica	ben mantenuta
b8	recinzione esterna	muro basso con rete	muretto in c.a. intonacato e tinteggiato con sostegni in ferro e rete metallica	ben mantenuta
b9	cancelli d'ingresso	due accessi separati	lamiera zincata e ferro verniciato	di recente realizzazione, ben conservati

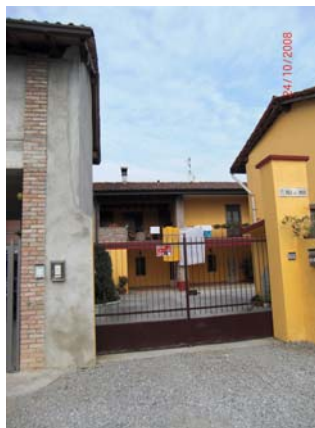
b10	recinzione esterna	muratura	muratura mista di ciottoli e laterizi	presenza di intonaco cementizio; erosione dei giunti

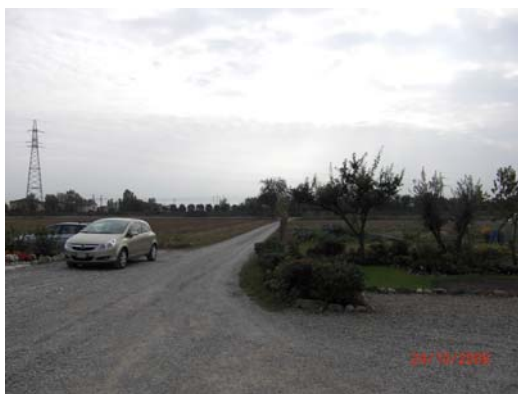
C1/C2

RIFERIMENTO (FOTO - SCHIZZO)	ELEMENTO	DESCRIZIONE DEL TIPO DI STRUTTURA	MATERIALE	STATO DI CONSERVAZIONE
C3	Roggia	fosso	invaso in terra	ben mantenuta
C1, C2	Viabilità	strade	terra battuta con ghiaia	ben mantenute
c4	Alberature	piccoli arbusti che costeggiano la roggia		ben mantenuti

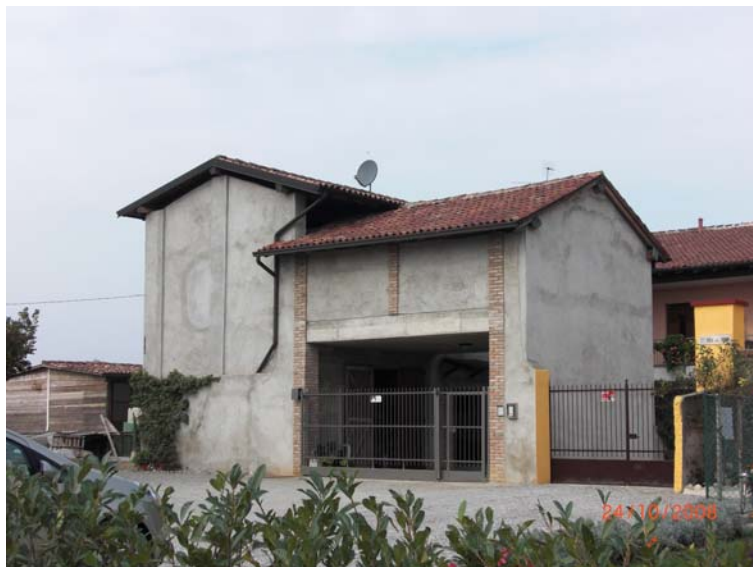
ELEMENTO	DESCRIZIONE DEL TIPO DI STRUTTURA	MATERIALE	STATO DI CONSERVAZIONE
<u>Strutture orizzontali</u>			
solaio	solaio piano di recente realizzazione	latero cemento	ben mantenuto
volte	non presenti	/	/
presenza di catene o rinforzi diversi	non presenti	/	/
altro	/	/	/
<u>Strutture verticali</u>			
fondazioni	non visibili	/	/
strutture di elevazione	pilastrini in c.a. rivestiti in mattoni; murature di tamponamento in muratura intonacata	c.a., muratura non visibile (si presume si tratti di muratura mista, formata da ciottoli e laterizi)	di recente realizzazione/sostituzione, ben mantenuto
altro	/	/	/

<u>Struttura di copertura</u>			
struttura	terzere (o capriate?), travetti e assito	legno	ben mantenuto, probabilmente almeno in parte di recente sostituzione
manto	in coppi, almeno in parte di recente sostituzione	laterizi	ben mantenuto
comignoli	non presenti	/	/
abbaini	non presenti	/	/
altro	/	/	/
<u>Corpo scala</u>	non presente in questo corpo di fabbrica (accesso al primo livello dall'adiacente corpo A2)	/	/
<u>Loggia</u>	trasformata in balcone dell'unità immobiliare insediata nel corpo A2	soffitto in latero cemento e parapetto in ferro	ben mantenuta
<u>Portico</u>	trasformato in vano di accesso alla porzione di cortile pertinenziale dell'unità immobiliare insediata nel corpo A2	pilastri in c.a. rivestiti in mattoni	ben mantenuto
<u>Altro</u>	/	/	/
<u>Elementi di finitura</u>			
controsoffitti	non presenti	/	/
pavimenti	ingresso carraio	battuto di cemento	ben mantenuto
serramenti interni	non presenti	/	/

il corpo di fabbrica è stato soggetto in tempi recenti a pesanti trasformazioni, se non tipologiche, nella destinazione d'uso e nella materia sia per quanto riguarda le strutture sia soprattutto nei materiali di finitura. Si può ipotizzare la tutela dell'impianto morfologico e delle strutture tradizionali conservate.

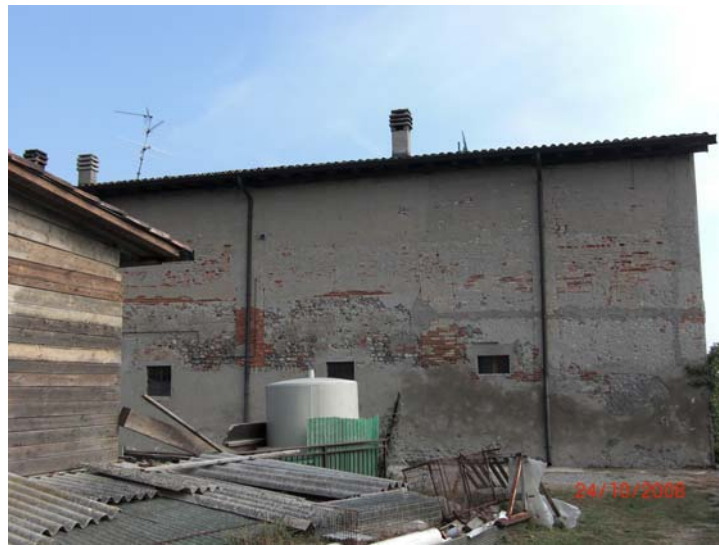
ELEMENTO	DESCRIZIONE DEL TIPO DI STRUTTURA	MATERIALE	STATO DI CONSERVAZIONE
<u>Strutture orizzontali</u>			
solaio	non visibile (probabilmente di recente realizzazione in c.a.)	/	/
volte	non presenti	/	/
presenza di catene o rinforzi diversi	non presenti	/	/
altro	/	/	/
<u>Strutture verticali</u>			
fondazioni	non visibili	/	/
strutture di elevazione	pilastrini e muri portanti in muratura intonacata	pilastrini in muratura (in alcuni casi si presume rifatti in c.a.) e muratura mista, formata da ciottoli e laterizi	dove la muratura è visibile si rilevano parziale disgregazione dei giunti di malta e erosione dei laterizi
altro	/	/	/
<u>Struttura di copertura</u>

struttura	terzere (o capriate?), travetti e assito	legno	ben mantenuto, probabilmente almeno in parte di recente sostituzione
manto	in coppi, almeno in parte di recente sostituzione	laterizi	ben mantenuto
comignoli	di recente realizzazione	in cemento	stabili, non coerenti con la struttura ma ben mantenuti
abbaini	non presenti	/	/
altro	/	/	/
<u>Corpo scala</u>	interno, non visibile	/	/
<u>Loggia</u>	tamponata per la trasformazione in residenza	pilastrini (ricostruiti in c.a.?) e muratura (non visibile) intonacata	ben mantenuta
<u>Portico</u>	tamponato per l'utilizzo come autorimessa e locali accessori alla residenza insediata al primo piano	pilastrini in c.a. rivestiti in mattoni	ben mantenuto
<u>Altro</u>	/	/	/
<u>Elementi di finitura</u>			
controsoffitti	non visibili; probabilmente presenti al primo piano per delimitare la zona sottotetto dopo la trasformazione in residenza	/	/
pavimenti	non visibili	/	/

il corpo di fabbrica è stato soggetto in tempi recenti a pesanti trasformazioni, se non tipologiche, nella destinazione d'uso e nella materia sia per quanto riguarda le strutture sia soprattutto nei materiali di finitura, in particolare nel versante verso la corte interna; all'esterno si mantengono elementi tradizionali, come le grate alle aperture, l'intonaco di calce, la muratura mista in ciottoli e laterizi. Si può ipotizzare la tutela dell'impianto morfologico e delle strutture e finiture tradizionali conservate.

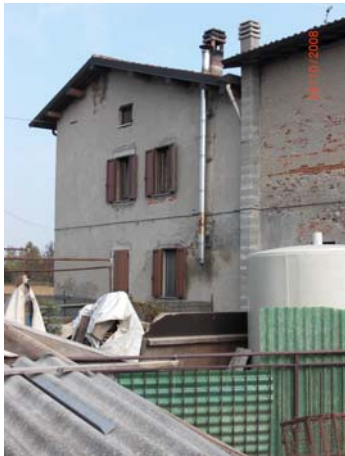
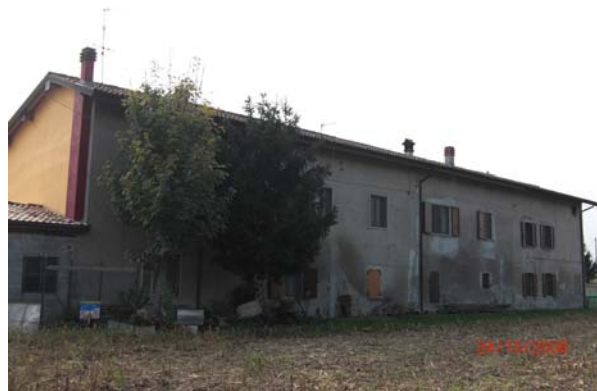
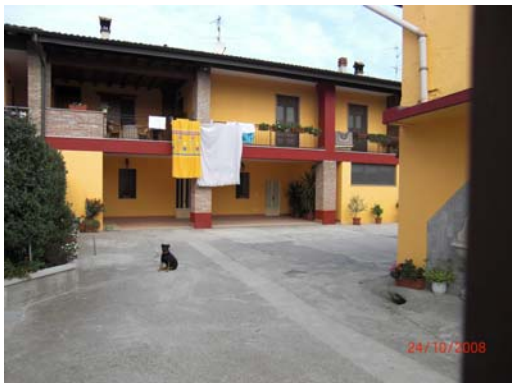
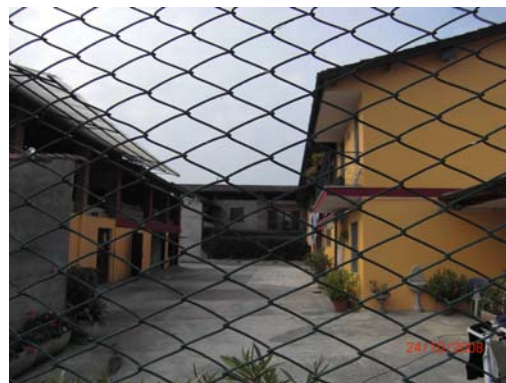
Riferimento (foto/schizzo)	A3
Presenza di vincoli	No
In uso / Abbandonato	In uso
Destinazione	Residenza Tre unità immobiliari.
Tipologia	In origine il corpo di fabbrica ospitava probabilmente le case coloniche
n. piani fuori terra	2
Presenza piano interrato	No
Schizzo dello schema strutturale

ELEMENTO	DESCRIZIONE DEL TIPO DI STRUTTURA	MATERIALE	STATO DI CONSERVAZIONE
<u>Strutture orizzontali</u>			
solaio	non visibile (probabilmente almeno in parte di recente realizzazione in c.a.) i vani al primo piano sono coperti con un solaio piano a delimitare il sottotetto	solaio di copertura del primo piano in travetti lignei e tavelle laterizie	solaio di copertura del primo piano di recente realizzazione, ben mantenuto
volte	non presenti	/	/
presenza di catene o rinforzi diversi	non presenti	/	/
altro	/	/	/
<u>Strutture verticali</u>

fondazioni	non visibili	/	/
strutture di elevazione	pilastri e muri portanti in muratura intonacata	pilastri in muratura (in alcuni casi rifatti in c.a. e rivestiti in laterizi) e muratura mista, formata da ciottoli e laterizi	dove la muratura è visibile si rilevano parziale disgregazione dei giunti di malta e erosione dei laterizi
altro	/	/	/
<u>Struttura di copertura</u>			
struttura	terzere (o capriate?), travetti e assito	legno	ben mantenuto, probabilmente almeno in parte di recente sostituzione
manto	in coppi, almeno in parte di recente sostituzione	laterizi	ben mantenuto
comignoli	di recente realizzazione	in cemento	stabili, non coerenti con la struttura ma ben mantenuti
abbaini	non presenti	/	/
<u>altro</u>	/	/	/
<u>Corpo scala</u>	uno interno, non visibile, e due esterni, di recente realizzazione	c.a.	ben mantenuti
<u>Loggia</u>	mantenuta a servizio della residenza	pilastri in c.a. rivestiti in mattoni	ben mantenuta

Si può ipotizzare la tutela dell'impianto morfologico e delle strutture e finiture tradizionali conservate.

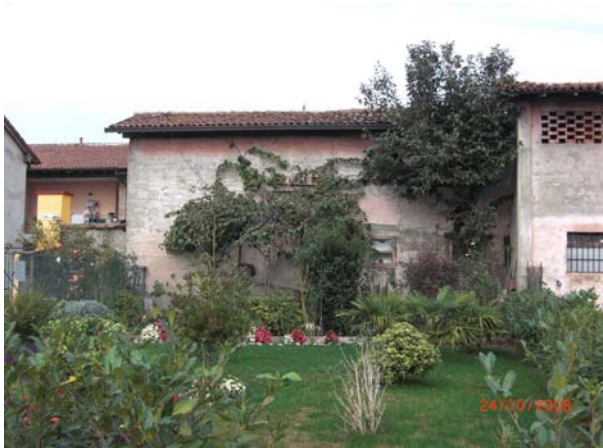
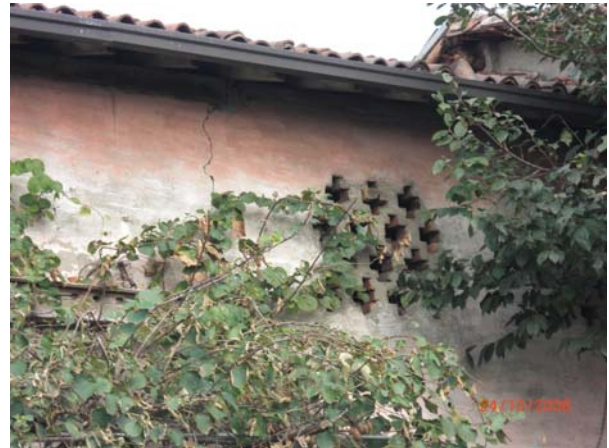
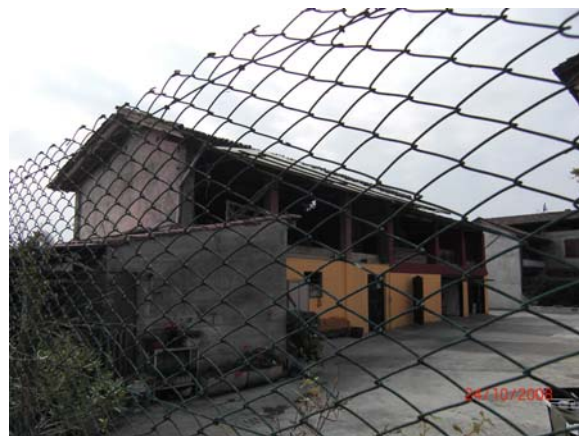
ELEMENTO	DESCRIZIONE DEL TIPO DI STRUTTURA	MATERIALE	STATO DI CONSERVAZIONE
<u>Strutture orizzontali</u>			
solaio	travi, travetti	legno	attacchi biologici, sconnessioni
volte	non presenti	/	/
presenza di catene o rinforzi diversi	non presenti	/	/
altro	/	/	/
<u>Strutture verticali</u>			
fondazioni	non visibili	/	/

strutture di elevazione	pilastri e murature portanti e di tamponamento	pilastri in muratura di mattoni, murature miste in ciottoli e laterizi intonacate	presenza di lesioni nella muratura verso la campagna
altro	/	/	/
<u>Struttura di copertura</u>			
struttura	capriate, travetti e listelli, assito in gronda	legno	attacchi biologici, sconnessioni
manto	in coppi	laterizi	sconnessioni
comignoli	non presenti	/	/
abbaini	non presenti	/	/
altro	/	/	/
<u>Corpo scala</u>	non presente (accesso al granaio/fienile con scale a pioli?)	/	/
<u>Loggia</u>	struttura a pilastri e muratura	pilastri in muratura, muratura mista in ciottoli e laterizi intonacata	ben mantenuta
<u>Portico</u>	se presente in origine ora tamponato per la trasformazione in autorimesse	pilastri in muratura, muratura mista in ciottoli e laterizi intonacata	ben mantenuto
<u>Altro</u>	/	/	/
<u>Elementi di finitura</u>			
controsoffitti	se presenti, all'interno delle autorimesse a livello terreno e non visibili	/	/

il corpo di fabbrica si presenta sia nelle strutture sia nei materiali di finitura sostanzialmente non trasformato, e in stato di conservazione complessivamente soddisfacente; può essere soggetto a prescrizioni di mantenimento dell'impianto strutturale e conservazione dei materiali e degli elementi di finitura.

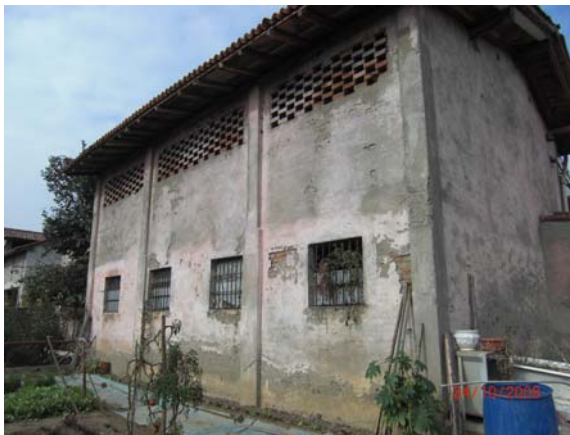
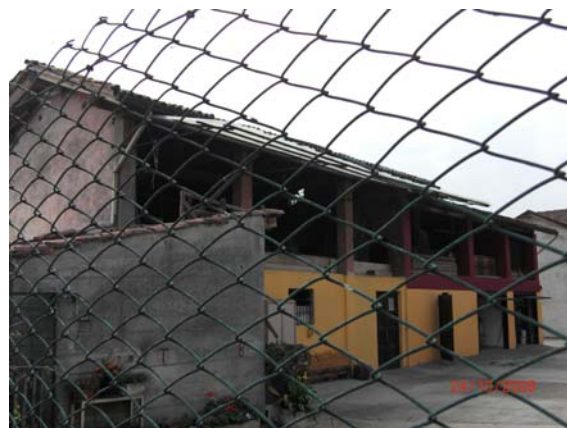
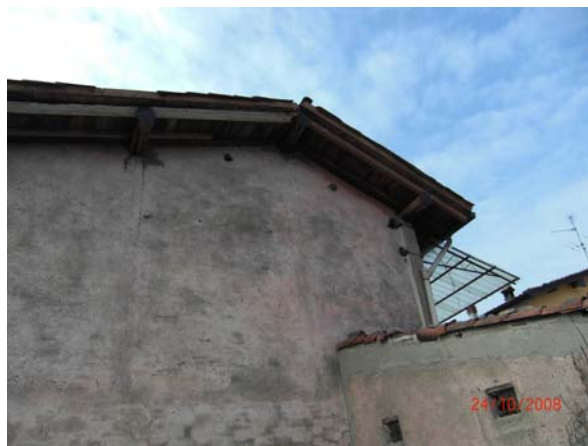
ELEMENTO	DESCRIZIONE DEL TIPO DI STRUTTURA	MATERIALE	STATO DI CONSERVAZIONE
<u>Strutture orizzontali</u>			
solaio	travi, travetti	legno	attacchi biologici, sconnessioni
volte	non presenti	/	/
presenza di catene o rinforzi diversi	non presenti	/	/
altro	/	/	/
<u>Strutture verticali</u>			
fondazioni	non visibili	/	/

strutture di elevazione	pilastrini e murature portanti e di tamponamento	pilastrini in muratura di mattoni (pilastrini in c.a. verso la campagna), murature miste in ciottoli e laterizi intonacate	non si rilevano lesioni o problemi strutturali; si rilevano i segni del soprallzo per il primo livello rispetto al terreno
altro	/	/	/
<u>Struttura di copertura</u>			
struttura	capriate, travetti e listelli, assito in gronda	legno	attacchi biologici, sconnessioni
manto	in coppi	laterizi	sconnessioni
comignoli	non presenti	/	/
abbaini	non presenti	/	/
altro	pensilina	struttura in ferro che sostiene lastre ondulate plastiche	ossidazione del ferro, deformazione delle lastre
<u>Corpo scala</u>	non presente (accesso al granaio/fienile con scale a pioli?)	/	/
<u>Loggia</u>	struttura a pilastrini e muratura	pilastrini in muratura, muratura mista in ciottoli e laterizi intonacata	ben mantenuta
<u>Portico</u>	se presente in origine ora tamponato per la trasformazione in autorimesse	pilastrini in muratura, muratura mista in ciottoli e laterizi intonacata	ben mantenuto

<u>Altro</u>	/	/	/
<u>Elementi di finitura</u>			
controsoffitti	se presenti, all'interno della stalla a livello terreno e non visibili	/	/
pavimenti	non visibili	/	/
serramenti interni	non presenti	/	/
serramenti esterni	porta e finestre della stalla	porta in legno; finestre in ferro e vetro/teli in plastica	sconnessioni, attacchi biologici, ossidazione del telaio metallico
intonaci	tradizionali	di calce, tinteggiati a calce verso la campagna e con tinteggiatura apparentemente acrilica verso la corte	ben conservati verso la corte; presenza di lacune ed erosioni e perdita della tinteggiatura verso la campagna
cornicioni	non presenti	/	/
fasce marcapiano	non presenti	/	/

il corpo di fabbrica si presenta sia nelle strutture sia nei materiali di finitura sostanzialmente non trasformato, e in stato di conservazione complessivamente soddisfacente; può essere soggetto a prescrizioni di mantenimento dell'impianto strutturale e conservazione dei materiali e degli elementi di finitura.

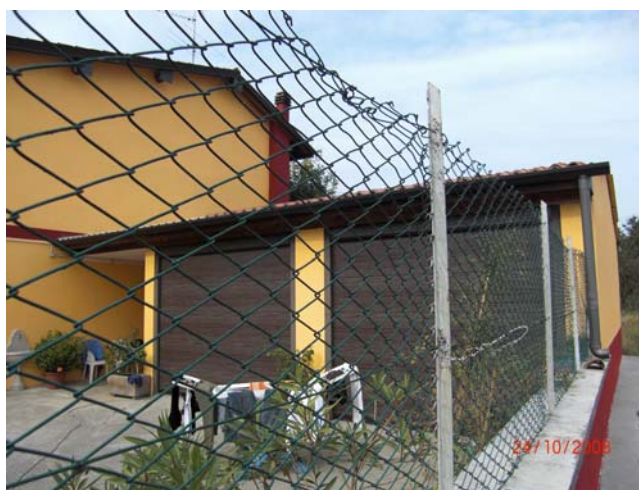
ELEMENTO	DESCRIZIONE DEL TIPO DI STRUTTURA	MATERIALE	STATO DI CONSERVAZIONE
<u>Strutture orizzontali</u>			
solaio	non presente	/	/
volte	non presenti	/	/
presenza di catene o rinforzi diversi	non presenti	/	/
altro	/	/	/
<u>Strutture verticali</u>			
fondazioni	non visibili	/	/
strutture di elevazione	muratura portante	blocchi di cemento intonacati verso la corte	di recente realizzazione, ben mantenuta
altro	/	/	/
<u>Struttura di copertura</u>			
struttura	travi, travetti, assito	legno	di recente realizzazione, ben mantenuta

manto	in coppi	laterizi nuovi	di recente realizzazione, ben mantenuto
comignoli	non presenti	/	/
abbaini	non presenti	/	/
<u>altro</u>	/	/	/
<u>Corpo scala</u>	non presente	/	/
<u>Loggia</u>	non presente	/	/
<u>Portico</u>	non presente	/	/
<u>Altro</u>	/	/	/
<u>Elementi di finitura</u>			
controsoffitti	non presenti	/	/
pavimenti		battuto di cemento	ben mantenuto
serramenti interni	non presenti	/	/
serramenti esterni	basculanti	rivestimento ligneo	ben mantenuta
intonaci	di recente realizzazione, presenti solo verso la corte e verso la campagna nel lato orientale	cemento tinteggiato con pittura plastica	ben conservati e manutenuti
cornicioni	non presenti	/	/
fasce marcapiano	non presenti	/	/
cornici	non presenti	/	/
portali	non presenti	/	/
ringhiere e parapetti	di recente realizzazione	lamiera zincata	ben mantenuta
grate	non presenti	/	/
pedate scale	non presenti	/	/

il corpo di fabbrica è di recente realizzazione, con finiture in linea di massima compatibili con l'impianto tradizionale. Non si ravvisano elementi da tutelare, se non l'impianto planimetrico che rispetta la morfologia e la composizione del complesso architettonico.

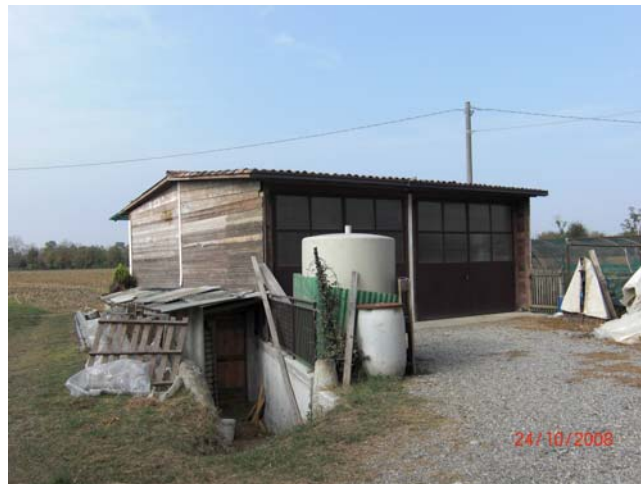
Riferimento (foto/schizzo)	a7
Presenza di vincoli	No
In uso / Abbandonato	In uso
Destinazione	Locale di ricovero attrezzi e macchine.
Tipologia	Barchessa.
n. piani fuori terra	1
Presenza piano interrato	No
Schizzo dello schema strutturale

ELEMENTO	DESCRIZIONE DEL TIPO DI STRUTTURA	MATERIALE	STATO DI CONSERVAZIONE
<u>Strutture orizzontali</u>			
solaio	non presenti	/	/
volte	non presenti	/	/
presenza di catene o rinforzi diversi	non presenti	/	/
altro	/	/	/
<u>Strutture verticali</u>			
fondazioni	non presenti	/	/
strutture di elevazione	struttura lignea con tamponamenti in assito	struttura lignea con tamponamenti in assito	deformazioni, attacchi biologici
altro	/	/	/
<u>Struttura di copertura</u>			
struttura	travi e travetti, lastra sottocoppo	legno e lastra ondulata in materiale plastico	deformazioni, attacchi biologici

manto	in coppi	laterizi	ben mantenuto
comignoli	non presenti	/	/
abbaini	non presenti	/	/
<u>altro</u>	/	/	/
<u>Corpo scala</u>	non presente	/	/
<u>Loggia</u>	non presente	/	/
<u>Portico</u>	non presente	/	/
<u>Altro</u>	/	/	/
<u>Elementi di finitura</u>			
controsoffitti	non presenti	/	/
pavimenti		battuto di cemento	ben mantenuto
serramenti interni	non presenti	/	/
serramenti esterni	porte	ferro e vetro	ben mantenuta
intonaci	non presenti	/	/
cornicioni	non presenti	/	/
fasce marcapiano	non presenti	/	/
cornici	non presenti	/	/
portali	non presenti	/	/
ringhiere e parapetti	non presenti	/	/
grate	non presenti	/	/
pedate scale	non presenti	/	/
camini	non presenti	/	/

il corpo di fabbrica è di recente realizzazione, non segnato in mappa, con strutture e finiture in linea di massima compatibili con l'impianto tradizionale. Non si ravvisano elementi da tutelare.

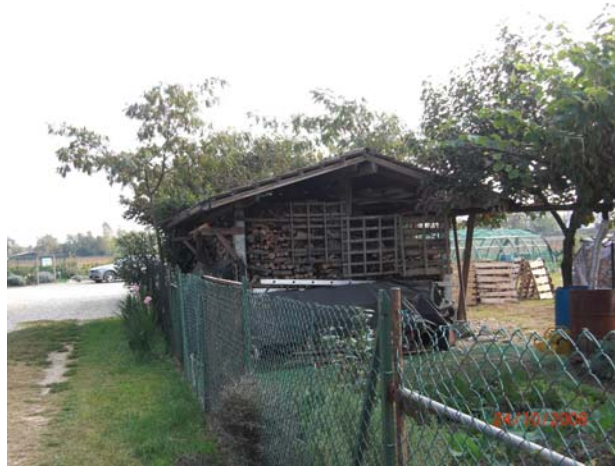
Riferimento (foto/schizzo)	a8
Presenza di vincoli	No
In uso / Abbandonato	In uso
Destinazione	Legnaia
Tipologia	Barchessa.
n. piani fuori terra	2
Presenza piano interrato	No
Schizzo dello schema strutturale

ELEMENTO	DESCRIZIONE DEL TIPO DI STRUTTURA	MATERIALE	STATO DI CONSERVAZIONE
<u>Strutture orizzontali</u>			
solaio	non presenti	/	/
volte	non presenti	/	/
presenza di catene o rinforzi diversi	non presenti	/	/
altro	/	/	/
<u>Strutture verticali</u>			
fondazioni	non presenti	/	/
strutture di elevazione	struttura lignea	struttura lignea	deformazioni, attacchi biologici
altro	/	/	/
<u>Struttura di copertura</u>			
struttura	travi e travetti	legno	deformazioni, attacchi biologici
manto	in coppi	cemento	ben mantenuto

comignoli	non presenti	/	/
abbaini	non presenti	/	/
<u>altro</u>	/	/	/
<u>Corpo scala</u>	non presente	/	/
<u>Loggia</u>	non presente	/	/
<u>Portico</u>	non presente	/	/
<u>Altro</u>	/	/	/
<u>Elementi di finitura</u>			
controsoffitti	non presenti	/	/
pavimenti	non presenti	/	/
serramenti interni	non presenti	/	/
serramenti esterni	non presenti	/	/
intonaci	non presenti	/	/
cornicioni	non presenti	/	/
fasce marcapiano	non presenti	/	/
cornici	non presenti	/	/
portali	non presenti	/	/
ringhiere e parapetti	non presenti	/	/
grate	non presenti	/	/
pedate scale	non presenti	/	/
camini	non presenti	/	/

il corpo di fabbrica è di recente realizzazione, non segnato in mappa, con strutture e finiture in linea di massima compatibili con l'impianto tradizionale. Non si ravvisano elementi da tutelare.

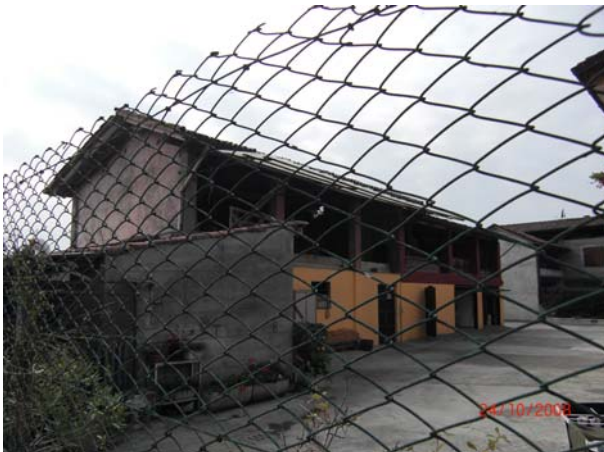
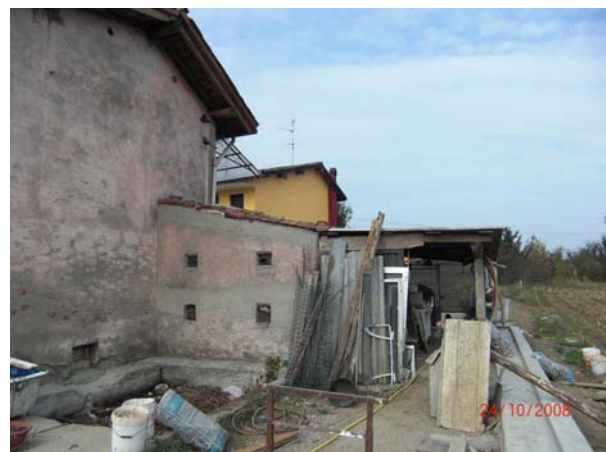
Riferimento (foto/schizzo)	a9
Presenza di vincoli	No
In uso / Abbandonato	In uso
Destinazione	Pollaio
Tipologia	Locale accessorio
n. piani fuori terra	1
Presenza piano interrato	No
Schizzo dello schema strutturale

ELEMENTO	DESCRIZIONE DEL TIPO DI STRUTTURA	MATERIALE	STATO DI CONSERVAZIONE
<u>Strutture orizzontali</u>			
solaio	non presente		
volte	non presenti	/	/
presenza di catene o rinforzi diversi	non presenti	/	/
altro	/	/	/
<u>Strutture verticali</u>			
fondazioni	non visibili	/	/
strutture di elevazione	muratura portante, cemento armato	muratura non visibile (probabile struttura in mattoni o mista in ciottoli e laterizi)	non manifesta visibili problemi strutturali
altro	/	/	/
<u>Struttura di copertura</u>			
struttura	travetti e listelli	legno	deformazioni, attacchi biologici

manto	in coppi e in lastre ondulate	laterizi, fibrocemento	in parte sconnesso
comignoli	non presenti	/	/
abbaini	non presenti	/	/
<u>altro</u>	/	/	/
<u>Corpo scala</u>	non presente	/	/
<u>Loggia</u>	non presente	/	/
<u>Portico</u>	struttura in legno, aggiunta al fabbricato in muratura	legno	deformazioni, attacchi biologici
<u>Altro</u>	/	/	/
<u>Elementi di finitura</u>			
controsoffitti	non presenti	/	/
pavimenti		terra battuta	
serramenti interni	non presenti	/	/
serramenti esterni	porte	in legno	deformazioni, attacchi biologici
intonaci	presente sulle strutture murarie meno recenti	calce	erosione superficiale, distacchi localizzati
cornicioni	non presenti	/	/
fasce marcapiano	non presenti	/	/
cornici	non presenti	/	/
portali	non presenti	/	/
ringhiere e parapetti	non presenti	/	/
grate	alle piccole aperture verso il lato sud	ferro	ossidazione
pedate scale	non presenti	/	/
camini	non presenti	/	/

Si può ipotizzare la tutela dell'impianto morfologico e delle strutture e delle finiture tradizionali conservate.

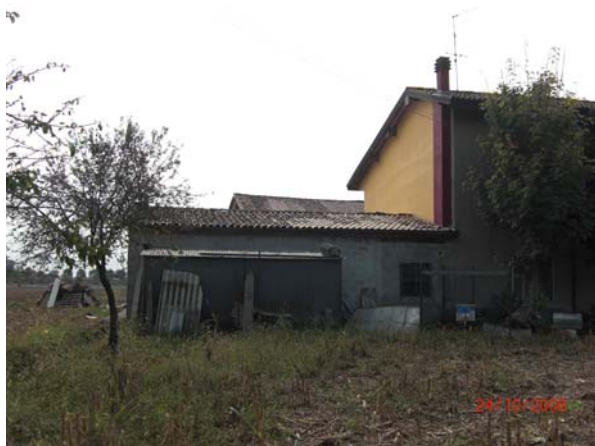
Riferimento (foto/schizzo)	a10
Presenza di vincoli	No
In uso / Abbandonato	In uso
Destinazione	Ricovero attrezzi
Tipologia	Barchessa
n. piani fuori terra	1
Presenza piano interrato	No
Schizzo dello schema strutturale

ELEMENTO	DESCRIZIONE DEL TIPO DI STRUTTURA	MATERIALE	STATO DI CONSERVAZIONE
<u>Strutture orizzontali</u>			
soffitto	non presenti	/	/
volte	non presenti	/	/
presenza di catene o rinforzi diversi	non presenti	/	/
altro	/	/	/
<u>Strutture verticali</u>			
fondazioni	non visibili	/	/
strutture di elevazione	elementi metallici	ferro	ossidazione
altro	/	/	/
<u>Struttura di copertura</u>			
struttura	struttura metallica	ferro	ossidazione
manto	lastre ondulate	lamiera metallica	ossidazione

comignoli	non presenti	/	/
abbaini	non presenti	/	/
<u>altro</u>	/	/	/
<u>Corpo scala</u>	non presente	/	/
<u>Loggia</u>	non presente	/	/
<u>Portico</u>	non presente	/	/
<u>Altro</u>	/	/	/
<u>Elementi di finitura</u>			
controsoffitti	non presenti	/	/
pavimenti	non presenti	/	/
serramenti interni	non presenti	/	/
serramenti esterni	non presenti	/	/
intonaci	non presenti	/	/
cornicioni	non presenti	/	/
fasce marcapiano	non presenti	/	/
cornici	non presenti	/	/
portali	non presenti	/	/
ringhiere e parapetti	non presenti	/	/
grate	non presenti	/	/
pedate scale	non presenti	/	/
camini	non presenti	/	/
