Parco del Serio

Sistemazione spondale e riqualificazione ambientale delle
aree perfluviali nei Comuni di Martinengo e Grassobbio (BG)

PROGETTO DEFINITIVO

RELAZIONE TECNICA

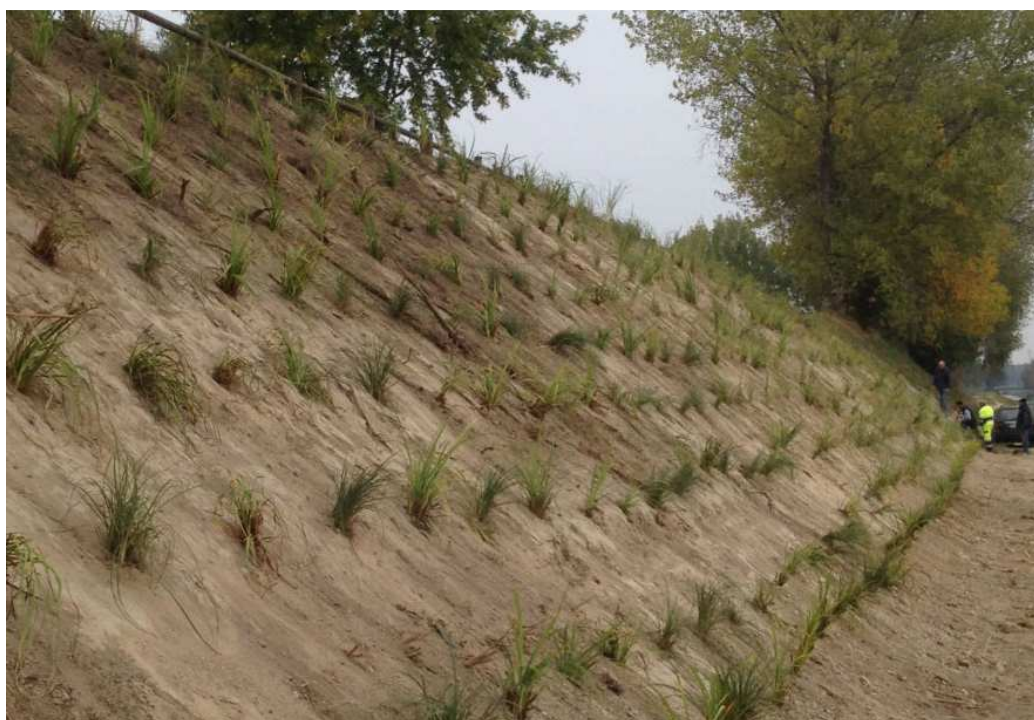
Esempio di applicazione su scarpata delle Chiodature Vegetali

Le **Chiodature Vegetali** sono un sistema antierosione biologico e ecocompatibile costituito da piante erbacee perenni a radicazione profonda, consorziate a specifici microrganismi del suolo selezionati.

Sono contraddistinti da elevate prestazioni biotecniche e geotecniche certificate che garantiscono il controllo dell'erosione del suolo ed il mantenimento del corretto assetto idrogeologico del terreno su scarpate e arginature. Lo sviluppo di apparati radicali profondi e resistenti delle specie vegetali impiegate, funge da vero e proprio "cemento verde", trattenendo le particelle di terreno più fini.

La radicazione profonda delle piante erbacee selezionate, permette il consolidamento dello strato corticale del terreno con effetto antierosione profondo (oltre 1 metro di profondità dopo 4 mesi dalla piantumazione). Viene inoltre migliorato l'aspetto paesaggistico delle opere stesse, comportando una riduzione e conseguente risparmio sull'utilizzo di materiali comunemente usati (es. geotessili, materiali lignei e lapidei).

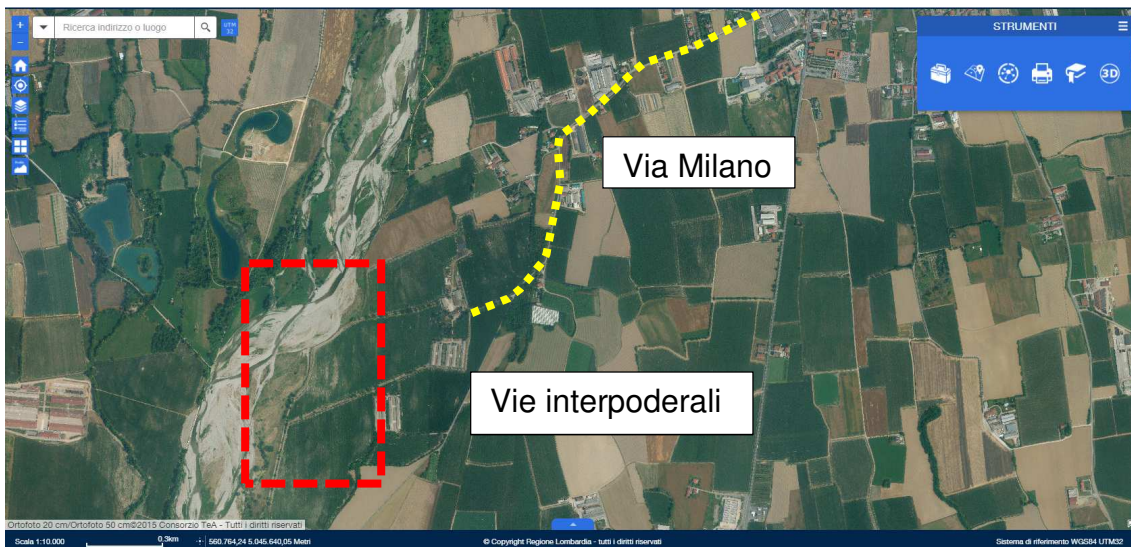
La viabilità di accesso alle aree di lavoro in comune di Martinengo avverrà tramite la viabilità ordinaria (Via Milano) e viabilità interpoderale afferente le aree agricole in prossimità delle zone di intervento. La viabilità interna di cantiere (movimentazione del materiale inerte per gli imbottimenti e per le operazioni di ricalibratura d'alveo) verrà all'uopo realizzata con piste provvisorie che non interesseranno la viabilità comunale.

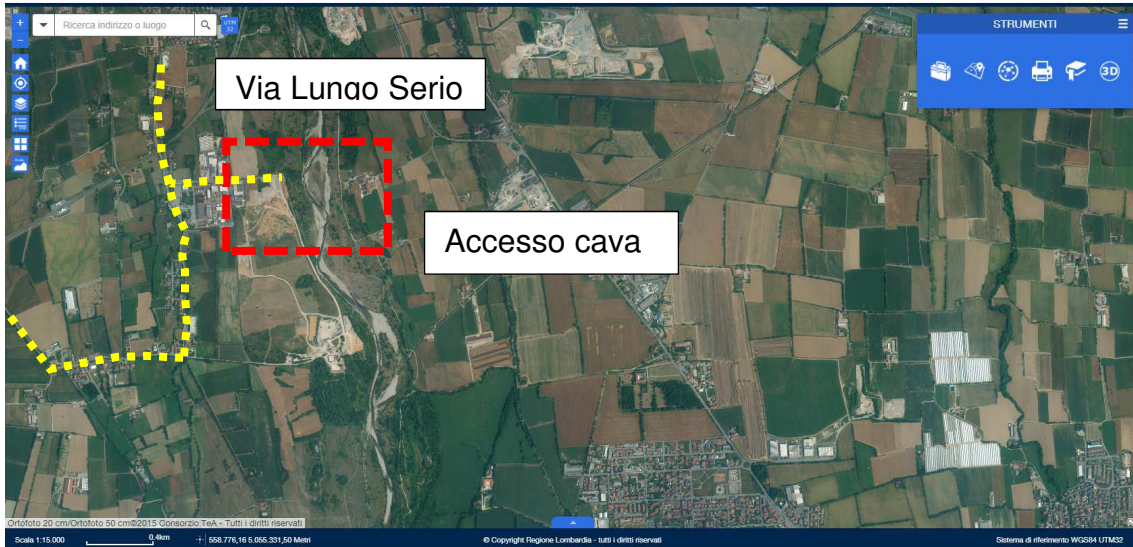
La viabilità di accesso alle aree di lavoro in comune di Grassobbio avverrà tramite la viabilità ordinaria (Via Lungo Serio) e viabilità di accesso al sito di cava in prossimità delle zone di intervento. La viabilità interna di cantiere (movimentazione del materiale inerte per gli imbottimenti e per le operazioni di ricalibratura d'alveo) verrà all'uopo realizzata con piste provvisorie che non interesseranno la viabilità comunale.
