RILIEVO STATO DI FATTO: PLANIMETRIA tratto 2 CENTRO (su ortofoto zenitale) scala 1:500

Progetto di manutenzione straordinaria e riqualificazione percorso ciclo-pedonale

PROGETTO DEFINITIVO

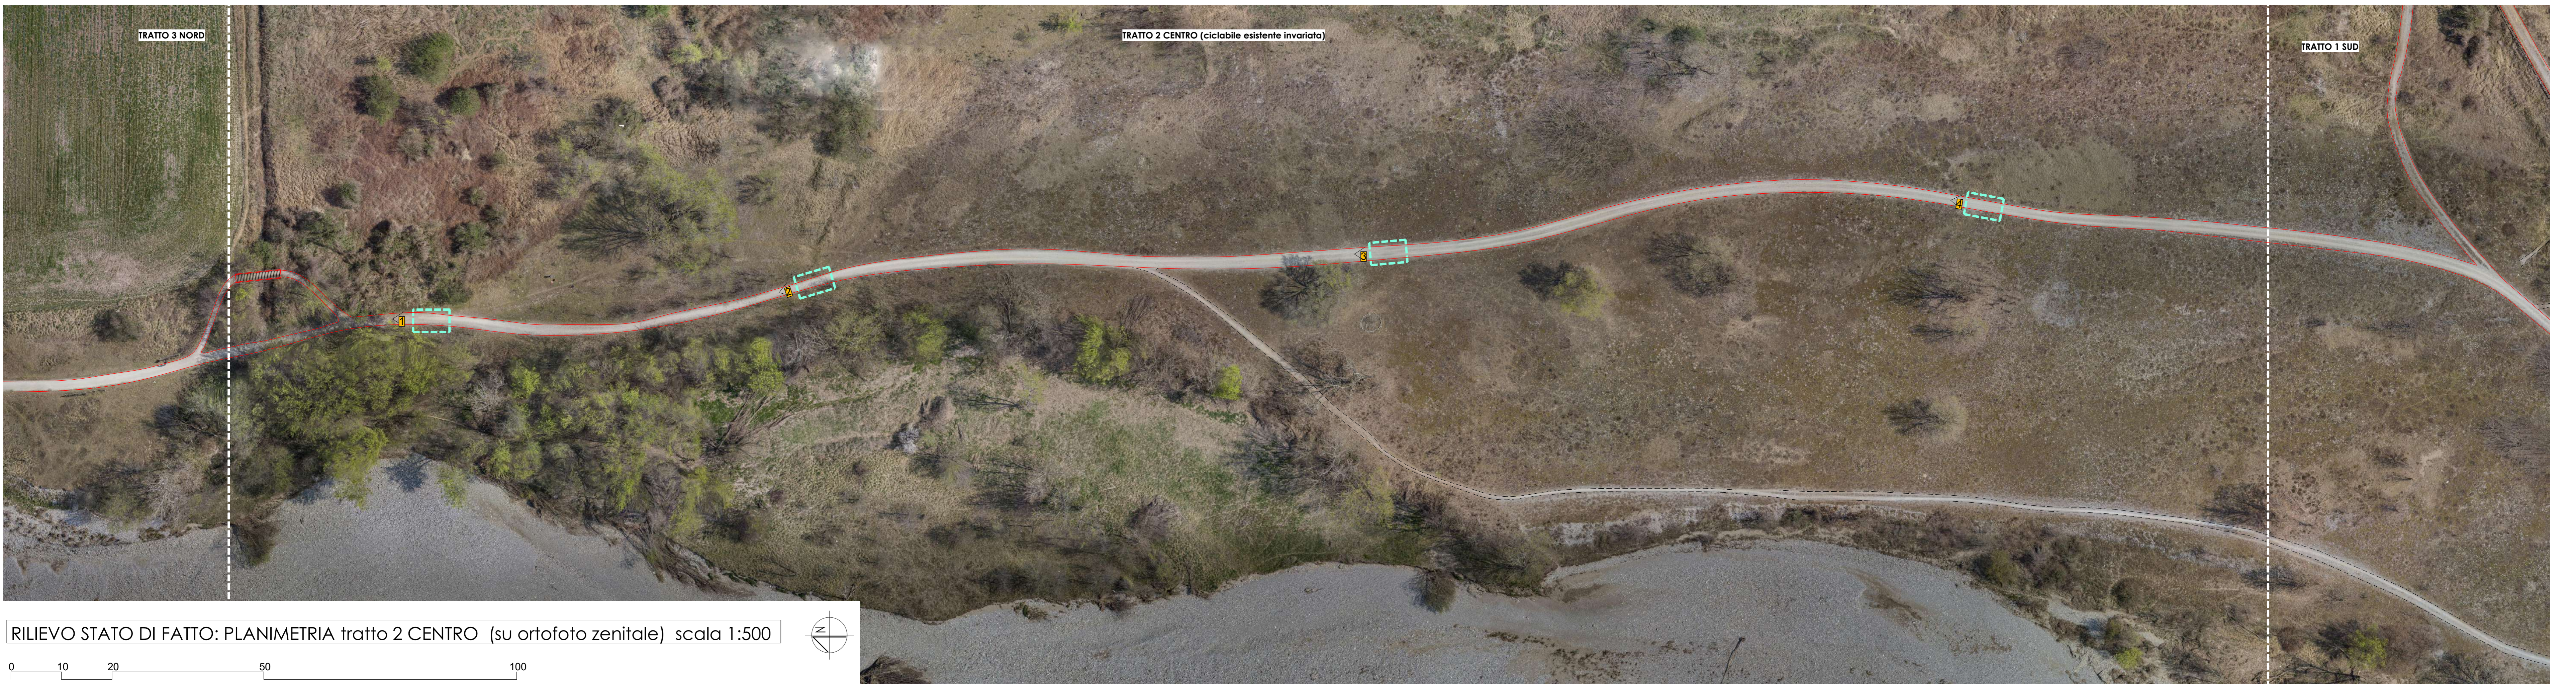
-   tracciato pista ciclabile attuale
-   tracciato deviazioni spontanee
-   zone soggette a manutenzione
-   punti di ripresa fotografica
